Inspectiesignaal Vluchtroute bij oude galerijflats

Aanleiding

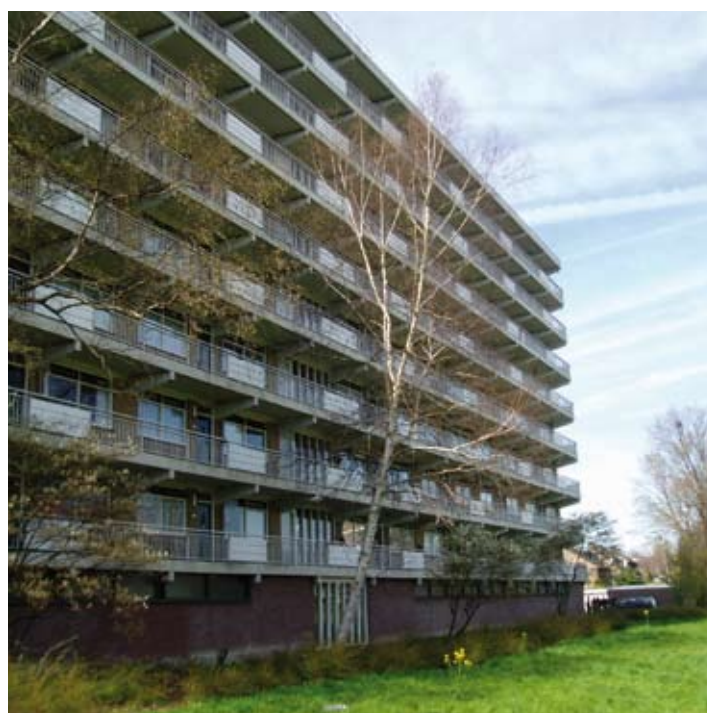
De galerijflats met een centraal trappenhuis hebben grote doodlopende einden. Op de foto ziet u als voorbeeld een flat van acht verdiepingen met in het midden een centraal trappenhuis. Per galerijvleugel zijn er steeds vier woningen, waaruit slechts in één richting kan worden gevlucht. Het centrale trappenhuis is dus de enige vluchtroute voor alle 64 flatwoningen.

Vooral door de aanwezigheid van een lift (en machinekamer) voldoen veel centrale trappenhuisen niet aan deze eisen. Ook is vaak vanuit de bergingen onderin het flatgebouw een directe toegang tot het trappenhuis.

Bestaande flatgebouwen die niet voldoen aan de genoemde eisen, moeten volgens de VI worden aangepast. De meest veilige oplossing is het aanbrengen van stalen vluchtrampen aan beide kopgevels, zodat vanuit iedere woning twee kanten kan worden gevlucht.
